INFORME DE SITUACIÓN POR LLUVIAS

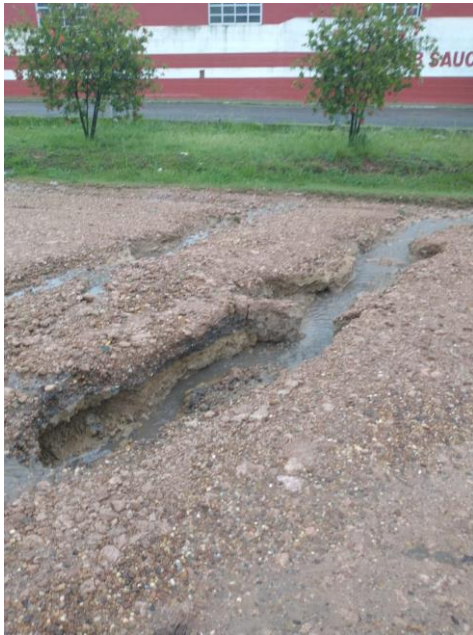
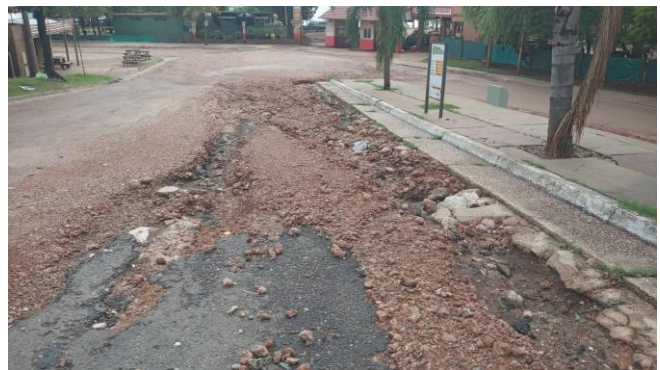
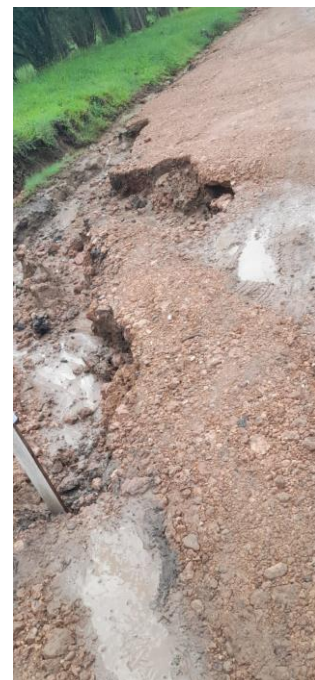
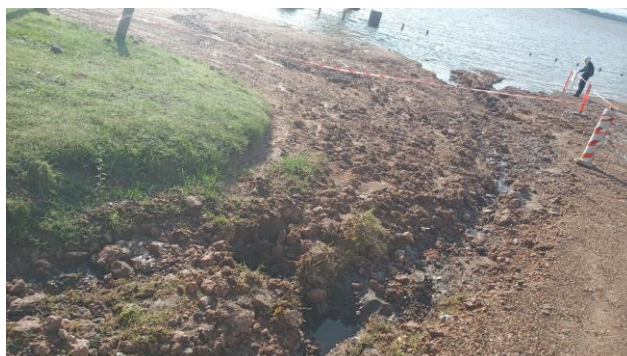
Esto generó todo tipo de daños tanto en la vía y espacios públicos como en propiedades privadas, a saber: caída de ramas, árboles y postes; socavamiento de badenes, cordones y entramado vial; levantamiento de bocas de tormenta y tapas de registro cloacal e inclusive rotura de pavimento y cordones cuneta; y lógicamente anegamiento producido tanto de manera directa por la lluvia como de manera indirecta por desborde de desagües pluviales y cloacales con acceso a la trama vial.

A raíz de ello, y como primera medida, se señalizaron las zonas afectadas con mayor riesgo vehicular y/o peatonal con vallado refractario, balizas, cintas de peligro y vallado de gran porte. Estas acciones fueron acompañadas de una comunicación oficial en redes sociales Municipales y medios de comunicación formales, invitando a la población a extremar las medidas de precaución al circular o transitar por la vía pública, a evitar las calles anegadas y mantener limpios los desagües de techos y patios.

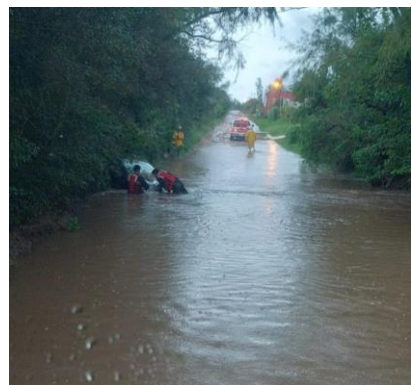
Entre los perjuicios advertidos en la vía pública se incluyen, rotura 1 vivienda y de 2 vehículos producidos por las caídas de ramas y postes; la caída de cables de empresas prestadoras de servicio (Cablevisión, ENERSA, Telecom), a quienes se dio aviso en cada caso; y un arrastre vehicular que se produjo en calle Paysandú por el gran caudal de agua, debiendo requerirse la asistencia de Bomberos Voluntarios

de Colón para su recuperación. En ningún caso se registraron víctimas ni heridos, sino sólo daños materiales.

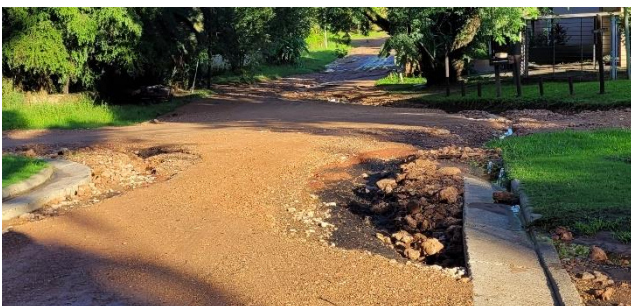
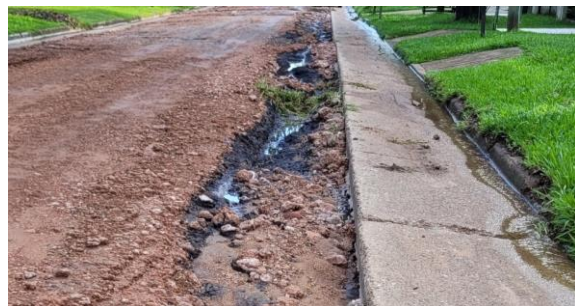
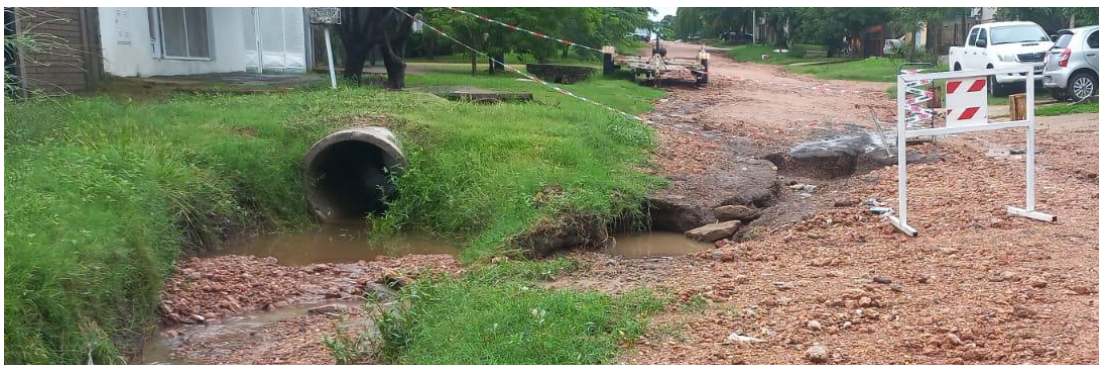
Como ya se dijo, esto fue producto de la gran cantidad de agua recibida, pero además de la intensidad de las lluvias, que en muchos casos llegó a socavar el suelo de manera tal que eliminó 4 capas de distinto material y quedó al descubierto el suelo original de la calzada.

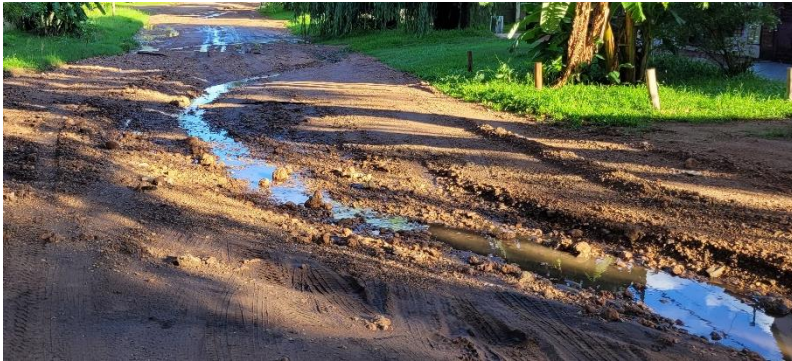
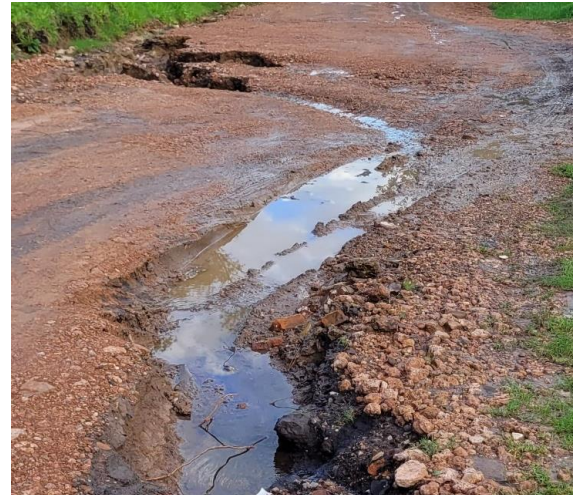
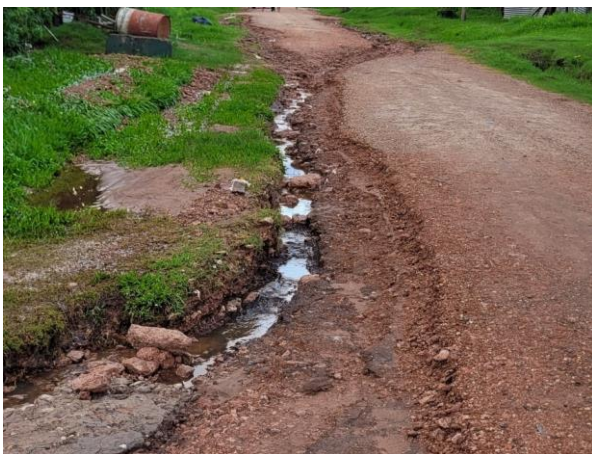
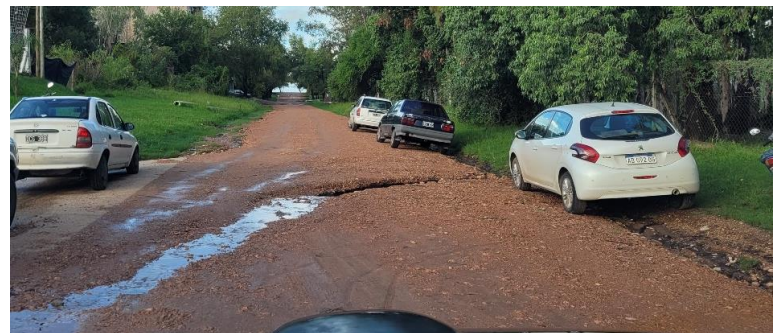
Sin embargo, debemos decir que el nivel de daño sufrido tiene una magnitud mucho mayor a la que este tipo de lluvias extraordinarias debería generar, si el abandono de la vía pública no fuera tan antiguo. Claramente las fuertes lluvias producen socavaciones y pozos en el centro de la vía pública, pero generalmente son menores; por ello puede advertirse que los daños más profundos sobre las calles se generan por la falta obra pluviales que producen socavaciones transversales por estar inconducida el agua.
